FALLAS EN FUNDACIONES

Acad. Ing. Alberto Ponce Delgado

Tema presentado en las

PRIMERAS JORNADAS EN INGENIERÍA DE CIMENTACIONES

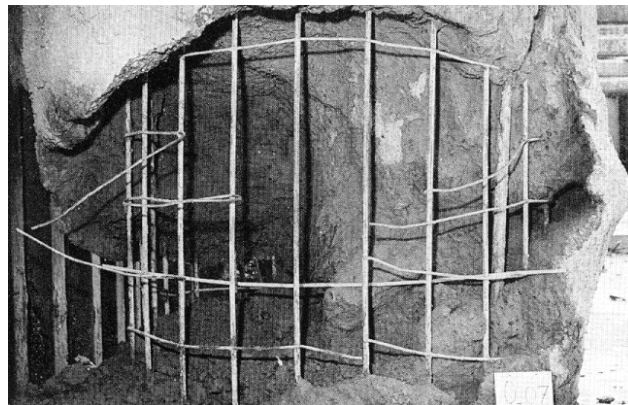
Pilote mal llenado por invasión de barro.-

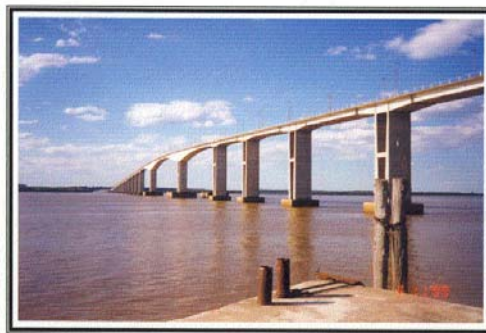
“LIBERTADOR GENERAL SAN MARTÍN”

En los estudios realizados en ambos puentes se verificaron las profundidades del cauce en 2 secciones paralelas al puente, una inmediatamente aguas arriba y otra inmediatamente aguas abajo, por medio de un ecosonda.

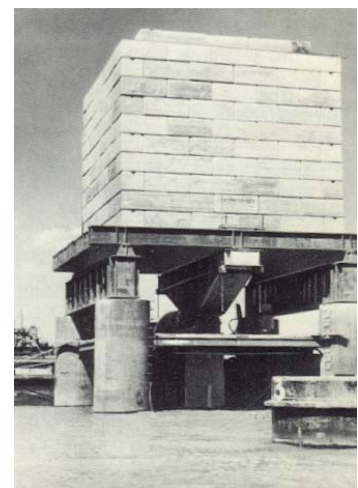
Se le dio carga al pilote a través de una viga metálica de doble ménsula que hacía reacción en la carga superior y se fueron midiendo los descensos del pilote, con niveles ópticos desde dos puntos en ángulos de 90° entre ellos.

Se cargó el pilote, aumentando la carga gradualmente y luego descargando en escalones parciales de carga.

Se observó la deformación alcanzada y la eventual deformación residual correspondiente en cada estado de carga.

No se muestran las gráficas correspondientes por no abundar en detalles comunes, pero los ensayos alcanzaron la carga de 1000 Tons con deformaciones muy aceptables y una excelente recuperación. También se realizaron ensayos de carga con fuerzas horizontales, usando como reacción uno de los pilotes auxiliares.

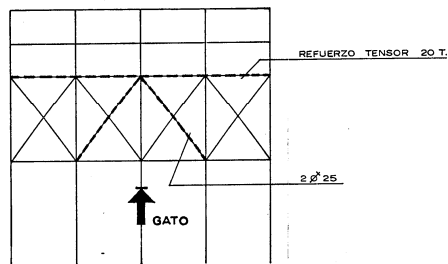
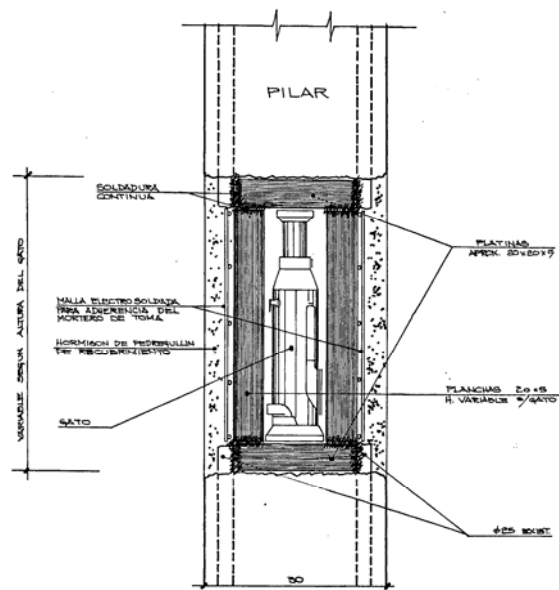
RECONSTRUCCION DE PILAR.

Por eso el procedimiento que se ideó fue cortar el pilar del medio de los 5 pilares existentes en dos secciones y colocar un gato entre esas superficies de corte, reforzadas con planchas de acero.

Los otros 4 pilotes tendrían entonces la función de pilotes de tracción, dado que la pila tiene una viga transversal triangulada, que reforzada convenientemente con cables postensados provisorios, resistiría los esfuerzos provocados por la carga comunicada por el gato. En las fotos adjuntas se observan las distintas etapas de ese proceso.

El resultado fue muy satisfactorio, y permitió reforzar la superestructura y mantener las pilas como estaban de origen.

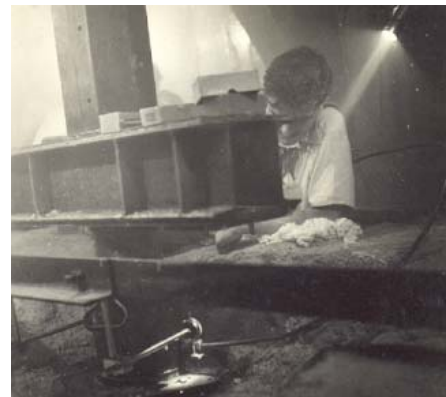
En la foto adjunta aparezco dentro de la campana neumática tirado en el fondo de la fundación en roca, realizando las operaciones de carga y las lecturas de deformaciones.

A mi salida a la superficie, como eran las 9 de la noche, al encargado de las operaciones de control de aire comprimido, se le ocurrió hacer la descompresión en 15 minutos y no en dos horas como se debió realizarse. Al poco rato tuve una embolia gaseosa que me costó 6 años con muletas.

Considero esto una falla de fundaciones. O por lo menos una falla de los procedimientos de fundaciones, y de la seguridad laboral.

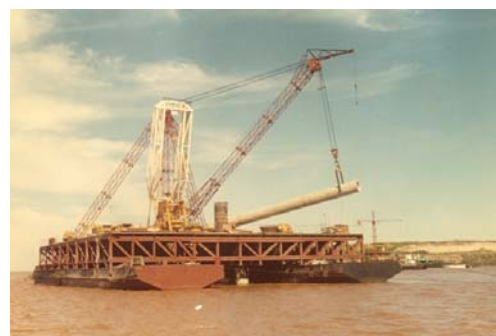
llega a la roca, se cambia la cuchara por un trépano, que por giro la rompe, y continua la excavación para conseguir el empotramiento del pilote en la roca. Pero el trépano para romper la roca requiere un par torsor importante.

El par de reacción se aplica sobre el barco, que lo resiste por medio de sus anclajes con cables y muertos. En consecuencia el par que opone el barco es el que se representa en la figura adjunta con fuerzas F aplicadas en los puntos de intersección de los cables. Esas fuerzas al descomponerse en las dos direcciones crean variaciones de longitud en los cables, en unos alargando y en otros acortándose, lo cual crea un giro de la chata.

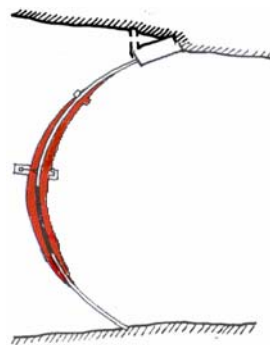
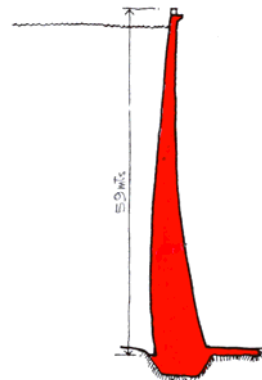
Vista de corte y planta de la Presa de Malpasset en el sur de Francia

El día siguiente, 2 de diciembre se derrumbó la presa de Malpasset, de 59 mts. de altura construida entre dos montañas y la ola de agua arrasó todo lo que encontró a su paso.
